# “ZAVRAŽDĚNÍ SV. VÁCLAVA”

**Anton Petter, 1844**

**II. etapa**

## Výchozí stav II. etapy:

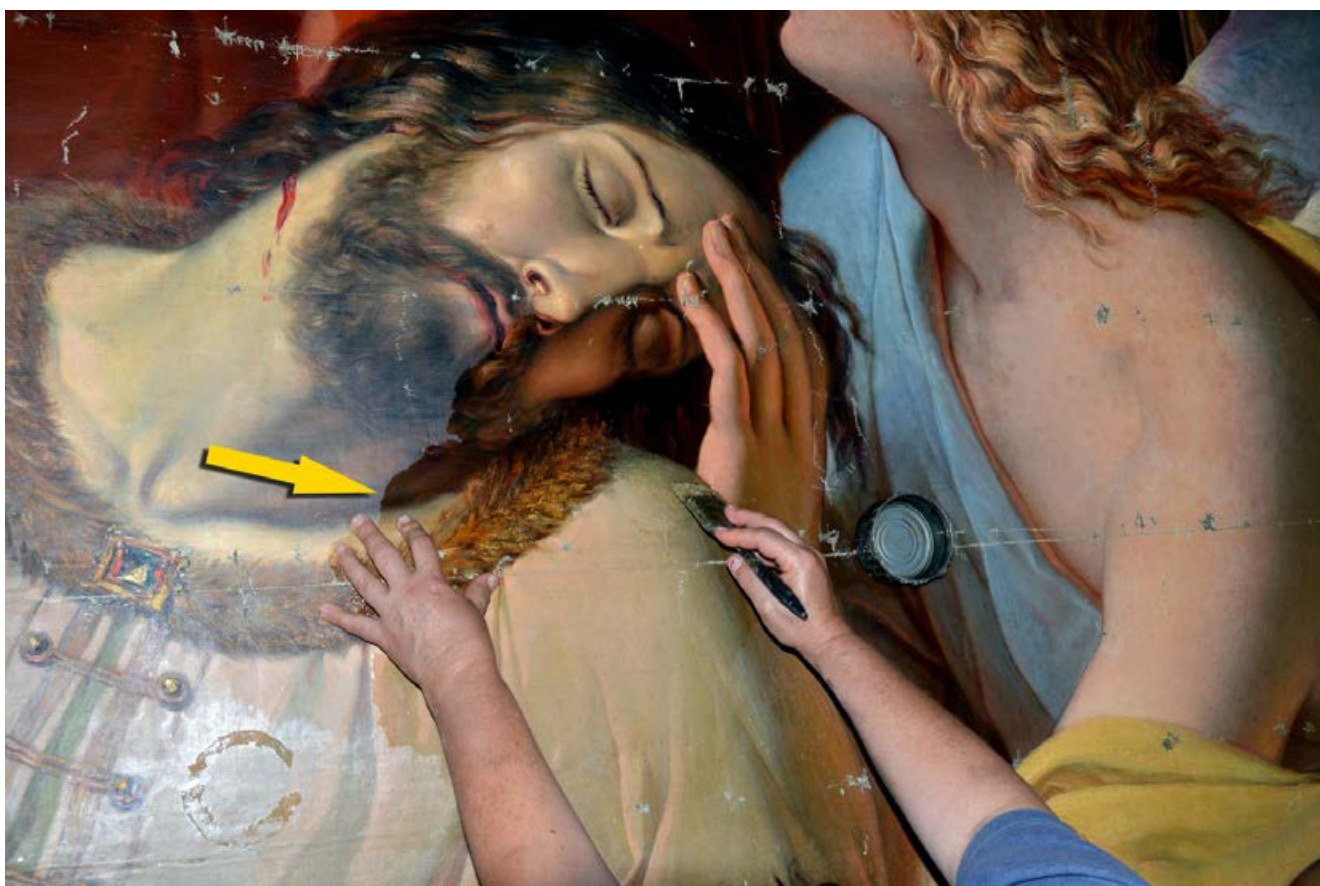
*Laková vrstva byla poměrně snadno rozpustná obvyklými rozpouštědly na bázi uhlovodíků a alkoholů a spolu s ní bylo možné odstraňovat i většinu nečistot. Barevná vrstva byla naopak vůči rozpouštědlům resistantní, což v této fázi značně usnadnilo práce.*

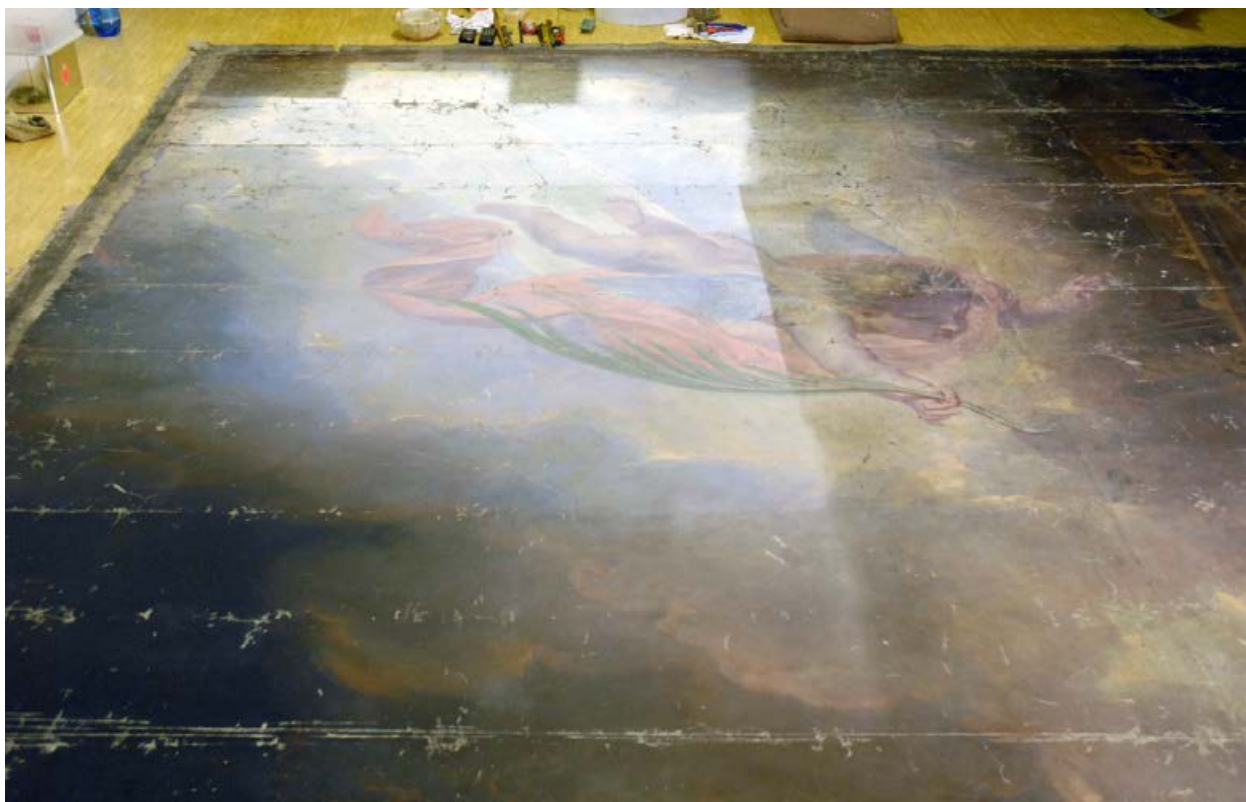
*Čištění povrchu malby. Velmi silné nečistoty u horního okraje dokládají, že obraz ležel po delší dobu na zámecké půdě částečně rozvinutý.*

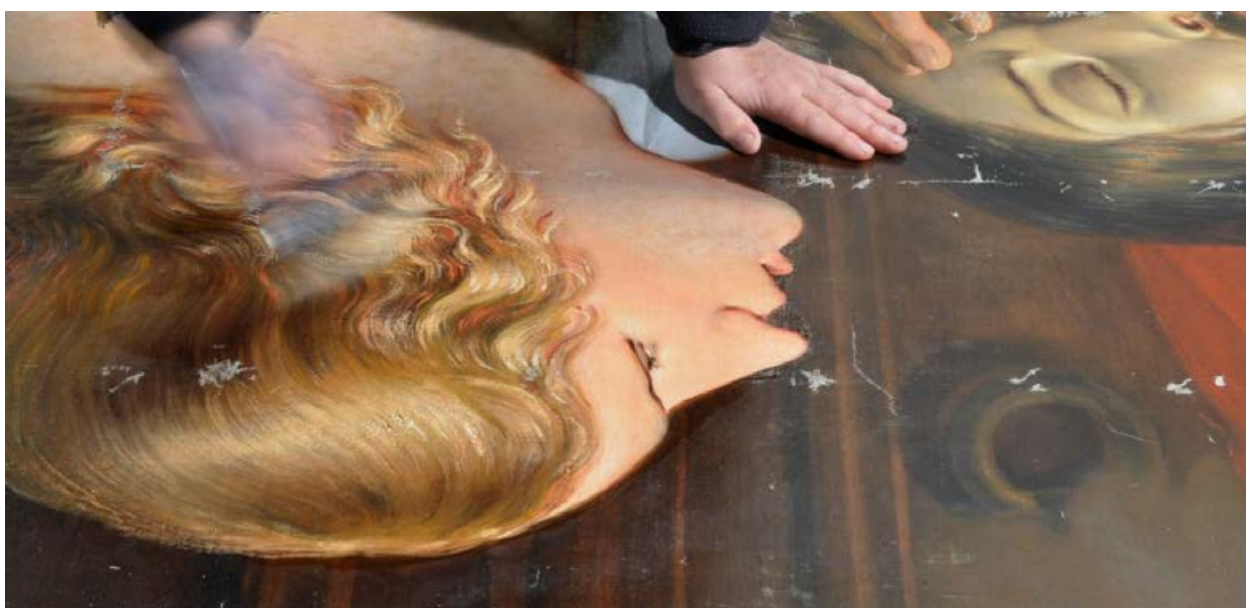
*V průběhu čištění se začal objevovat jasný originální kolorit a zřetelným se stával i suverénní rukopis.*

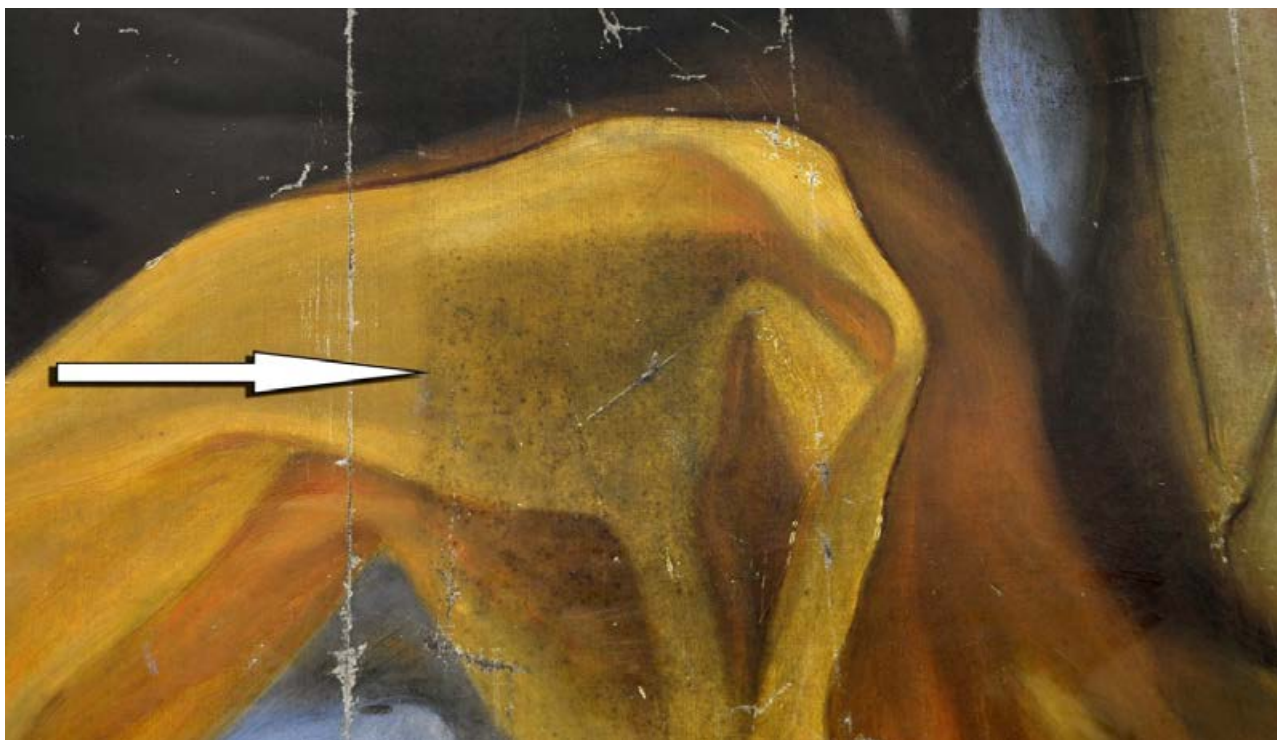
*Na několika plochách se ve vrstvě nečistot objevily i výraznější stopy plísní. Zde šipka upozorňuje na hranu postupného čištění.*

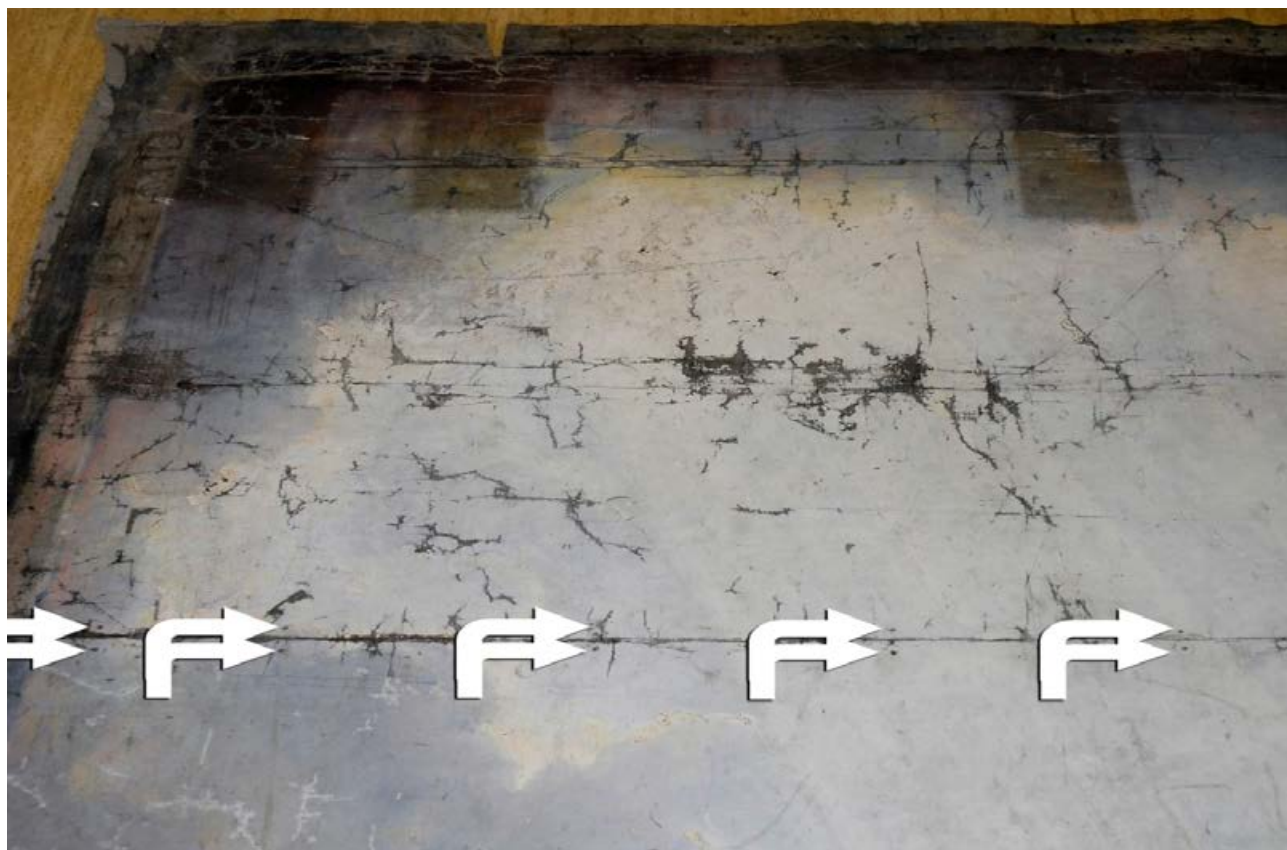
- Na základě dohody s účastníky kontrolního dne (25.10.2013) byl jako doklad pohnuté historie obrazu ponechán při horním okraji čtvereček původních nečistot o velikosti cca 15 x 15 cm (sonda vpravo)
- Šipky ukazují stopy po provizorním připevnění plátna na lištu: zdvojené otvory a výrazný zlom ve vzdálenosti cca 60 cm od horního okraje dokládá nepříliš šťastnou instalaci obrazu během vídeňské výstavy v roce 1844. U dolního okraje obrazu podobné stopy nalezeny nebyly, což svědčí o tom, že pokud **“...nebylo možno rozvinouti obrazu nahoře a dole...”** (jak o tom hovoří archivní prameny), muselo být plátno dole pouze založeno bez upevnění hřeby.
