# “ZAVRAŽDĚNÍ SV. VÁCLAVA”

**Anton Petter, 1844**

**II. etapa**

## Výchozí stav II. etapy:

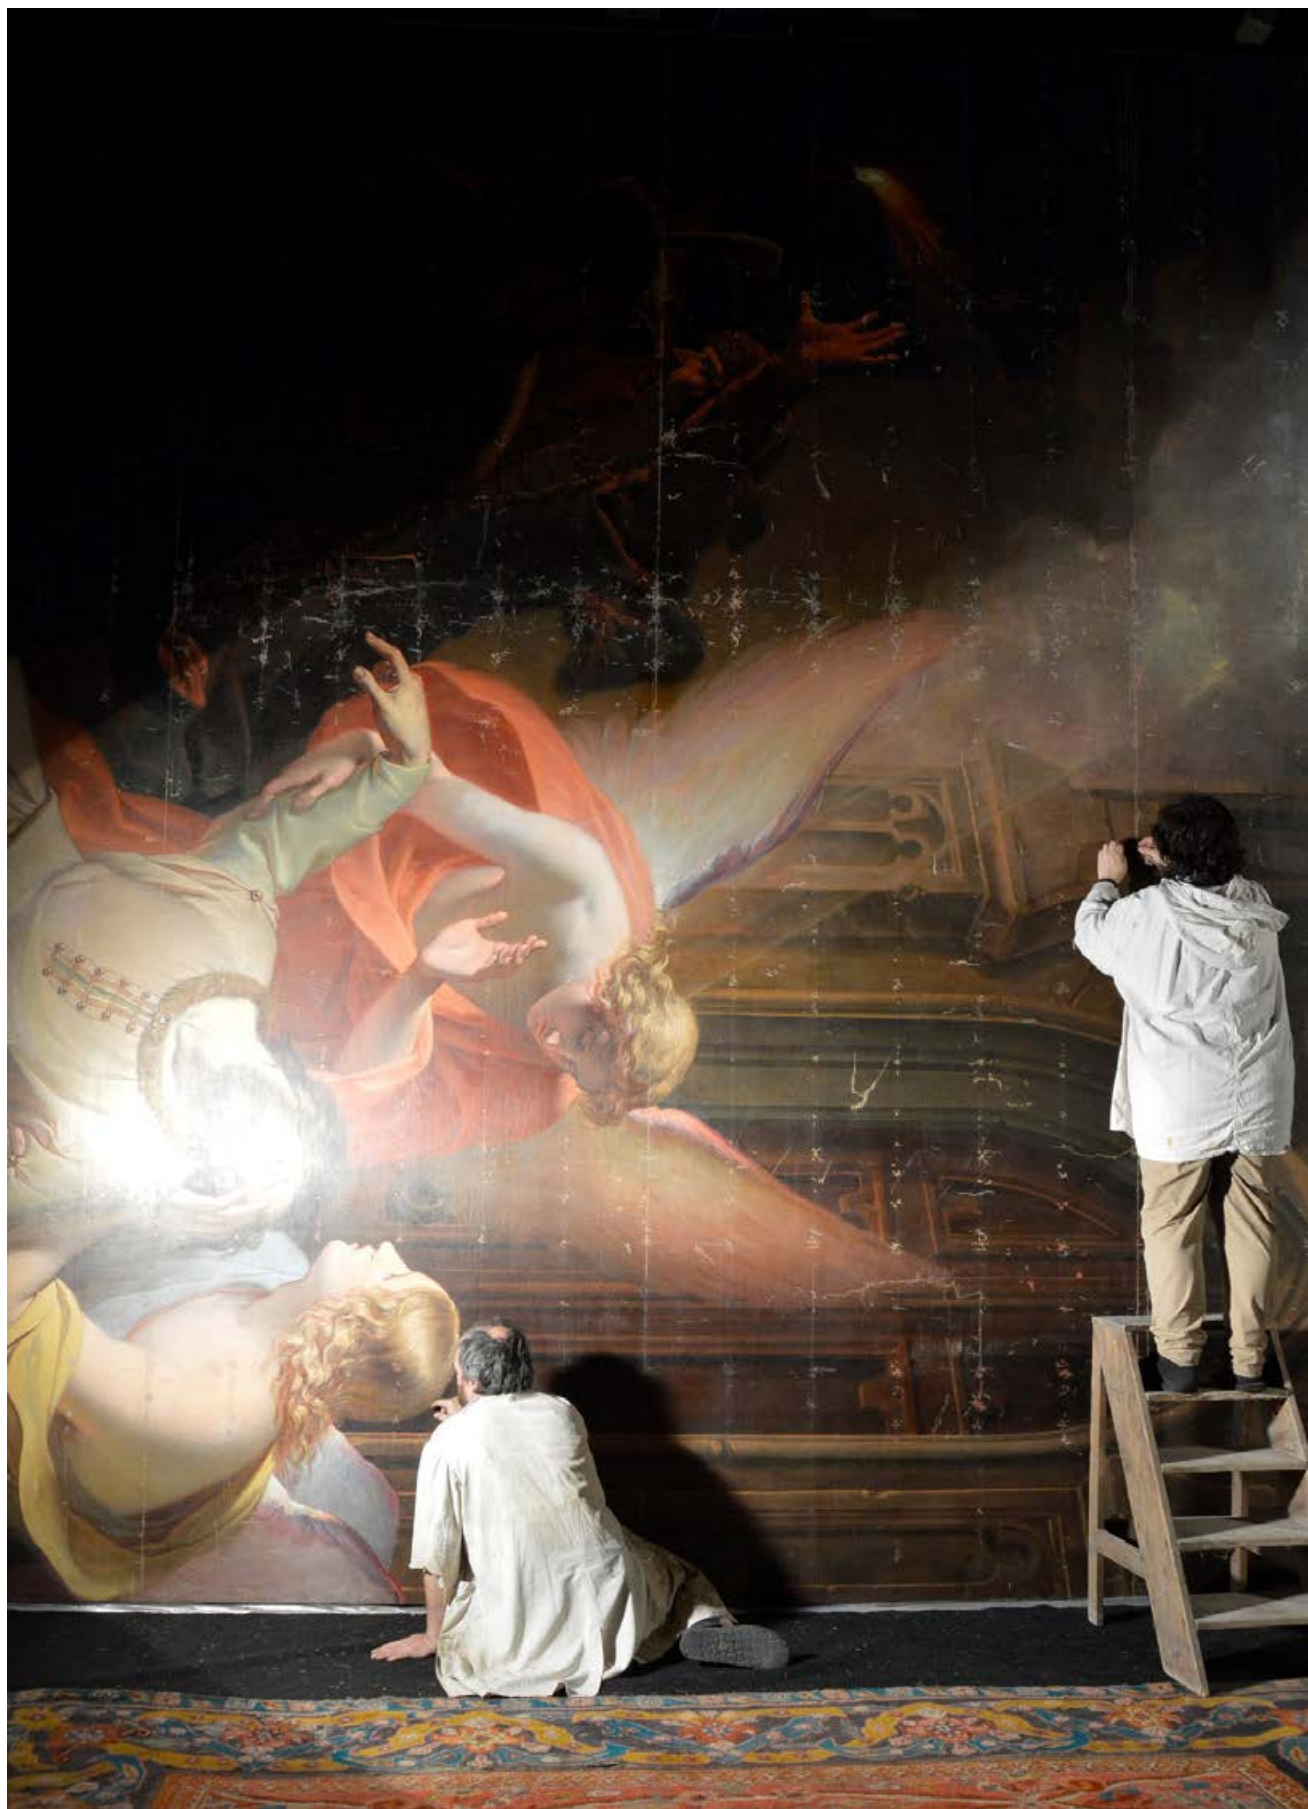
*Poslední kontroly povrchu před lakováním*

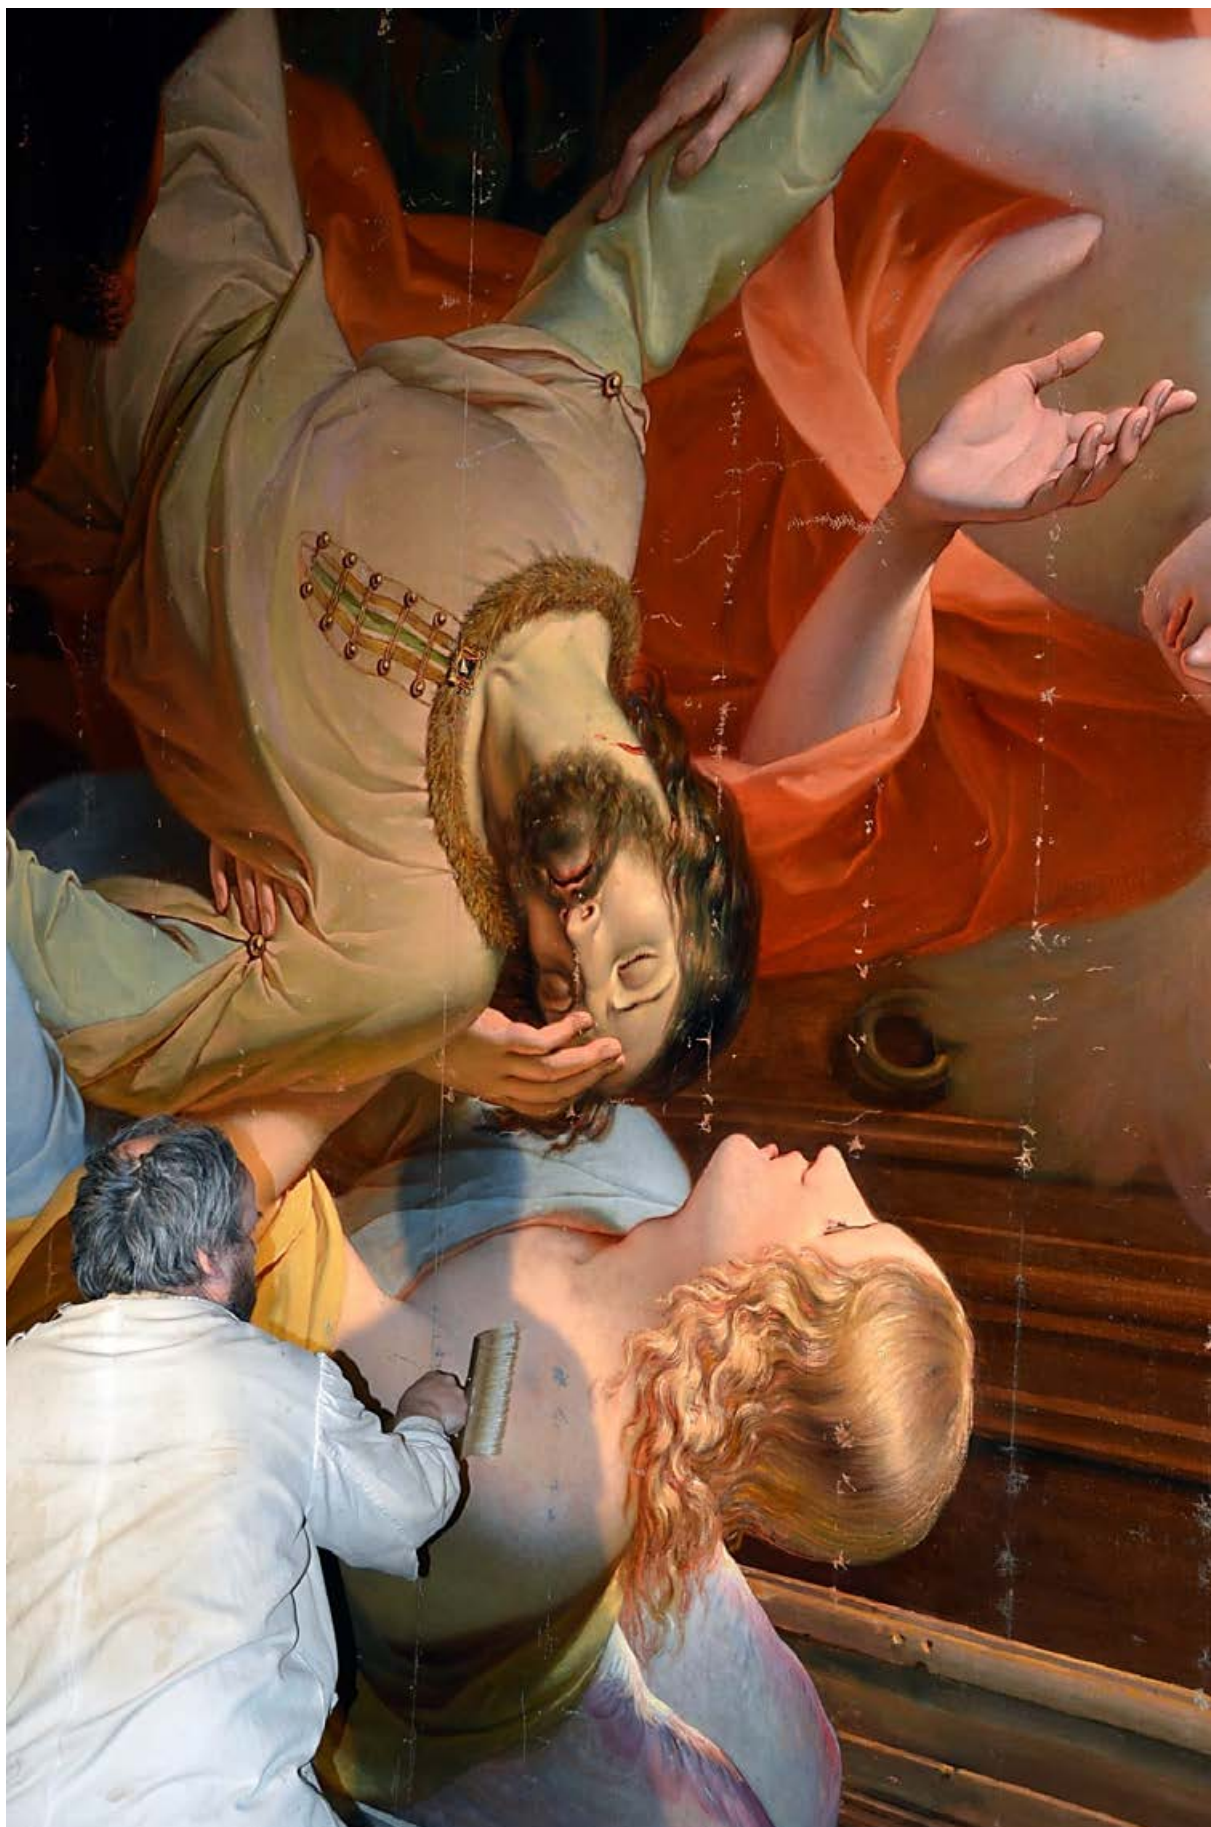
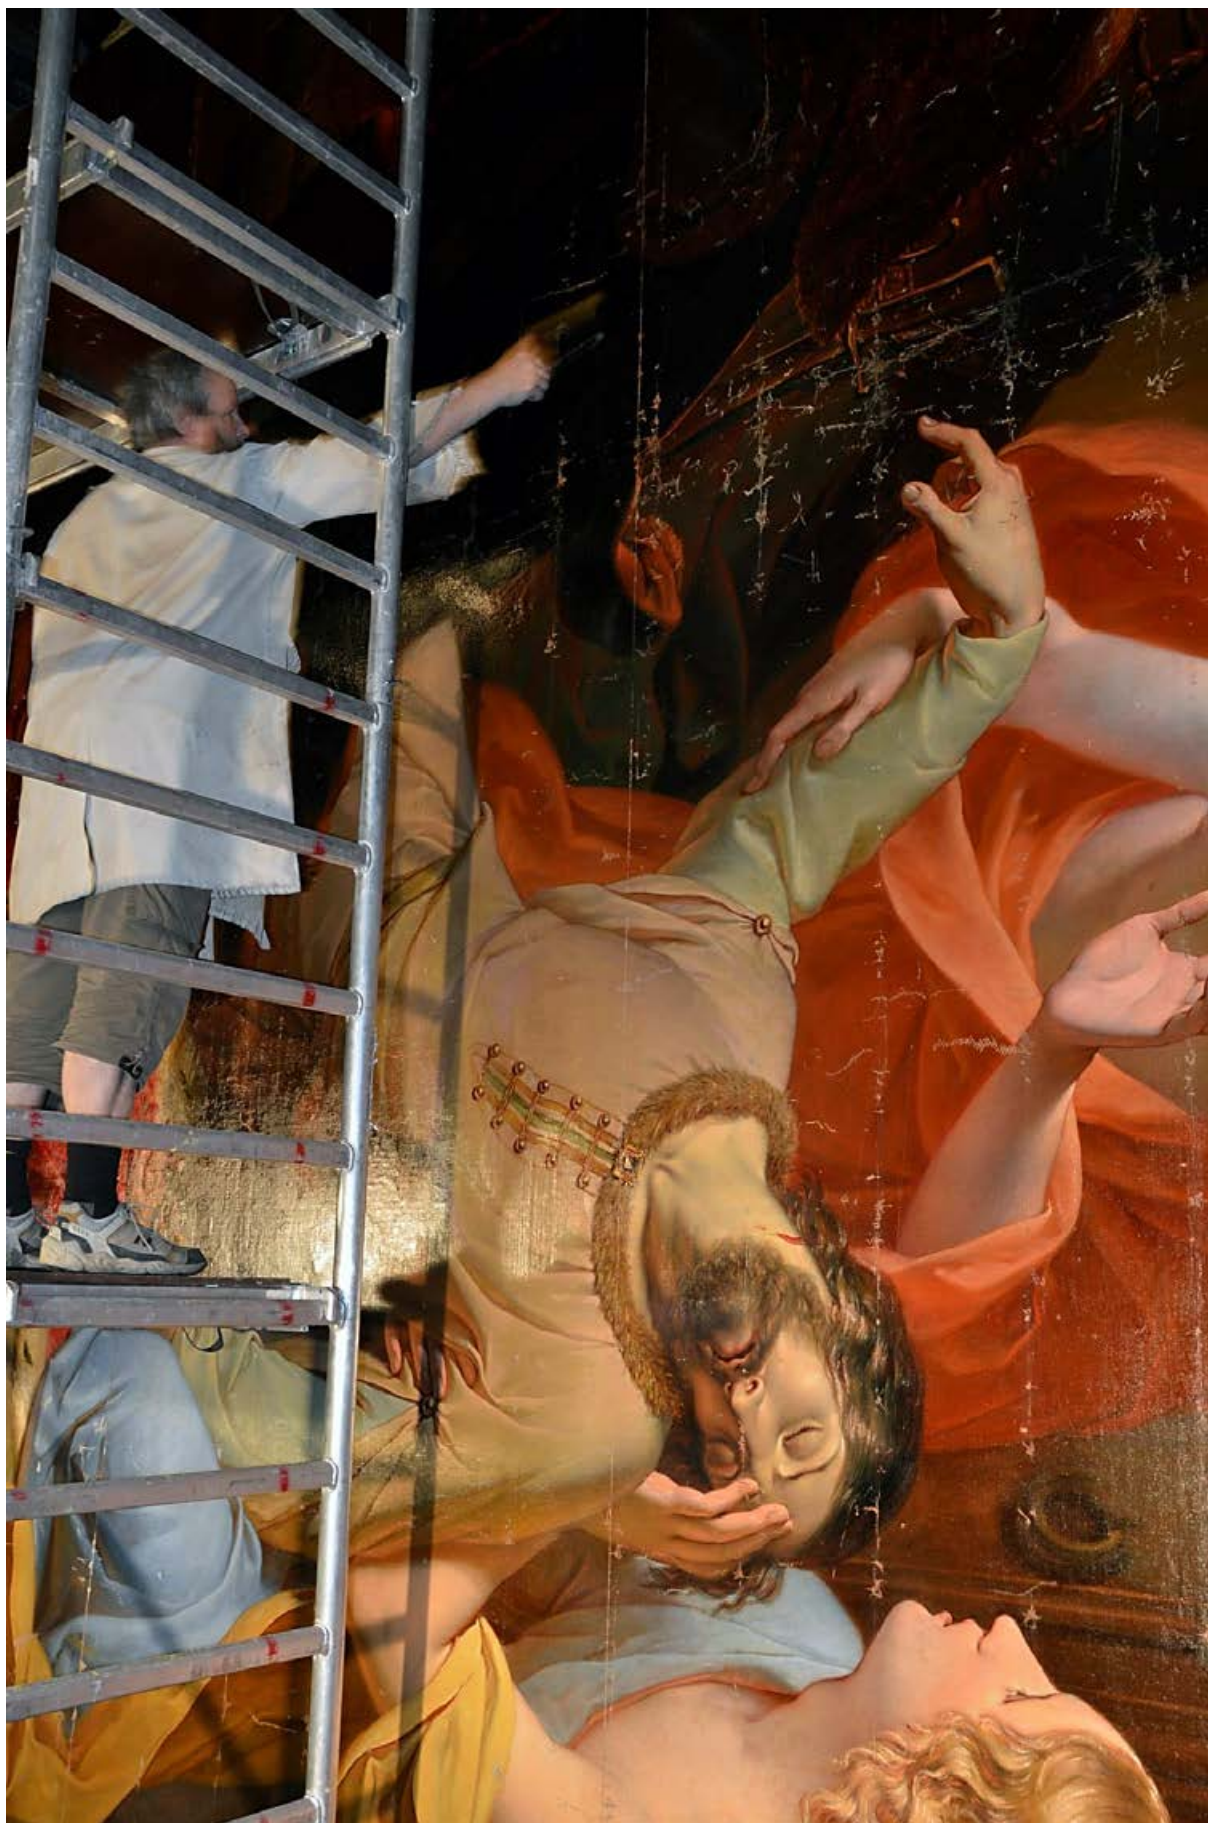
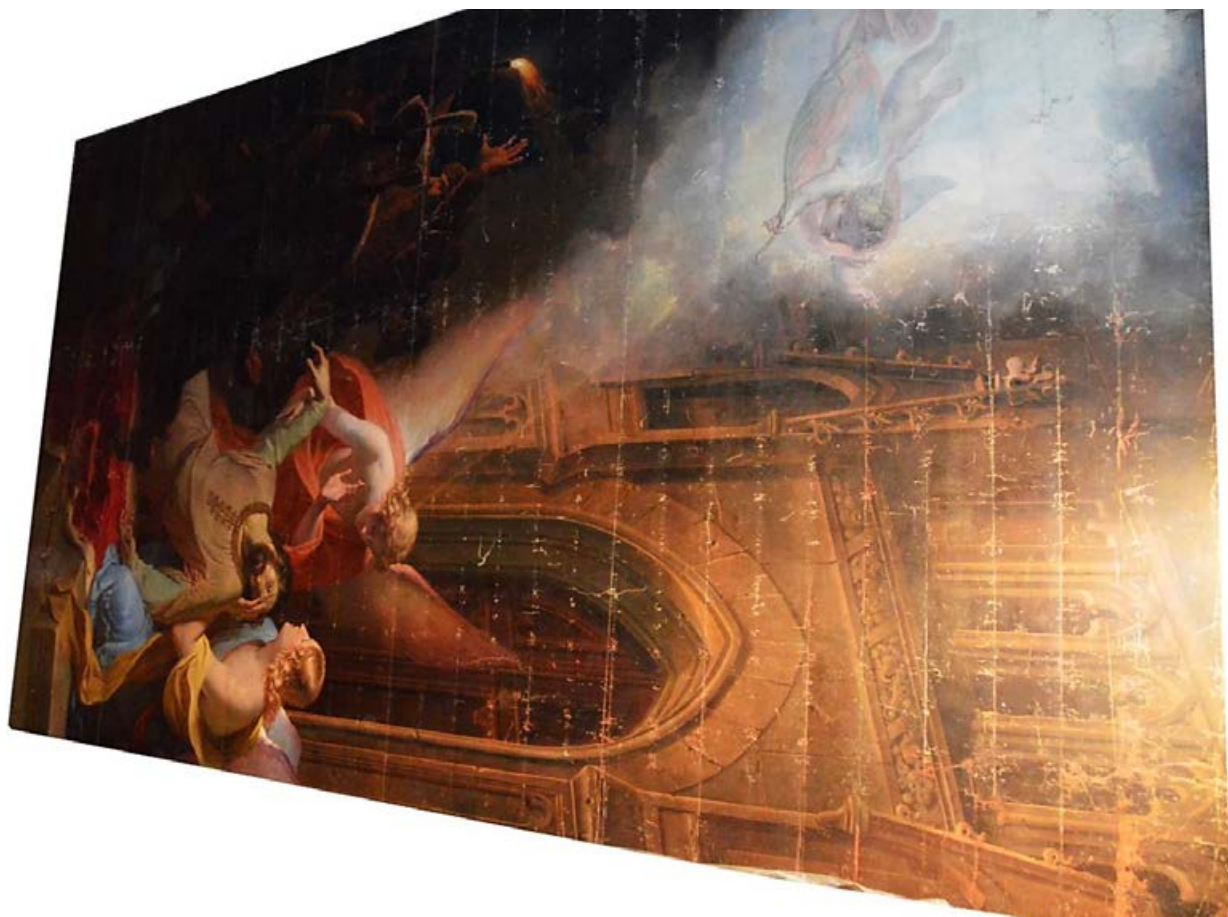
*Záběry z lakování (strana 7 – 8)*

Za pomoci dvoupatrového lešení byl v následující etapě obraz opatřen vrstvou čistě přírodního damarového laku s příměsí včelího vosku a polymerovaného oleje.

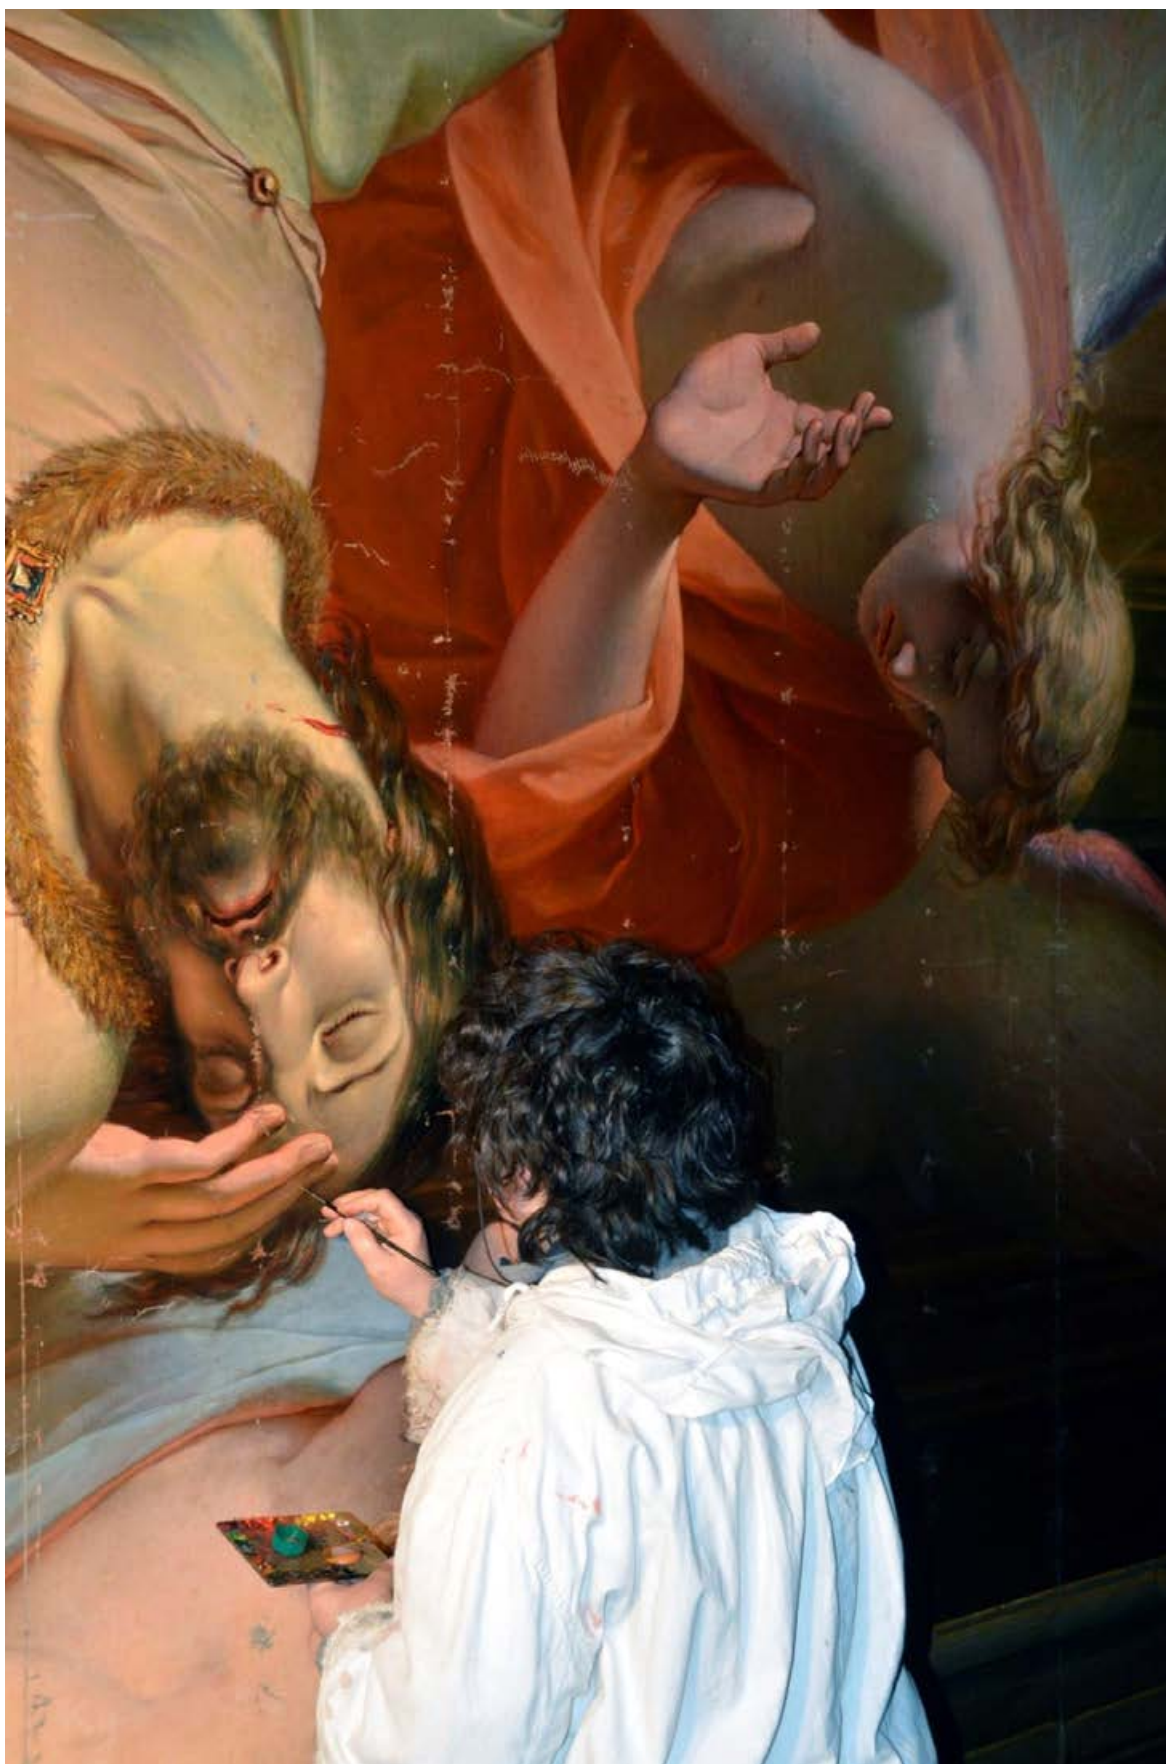
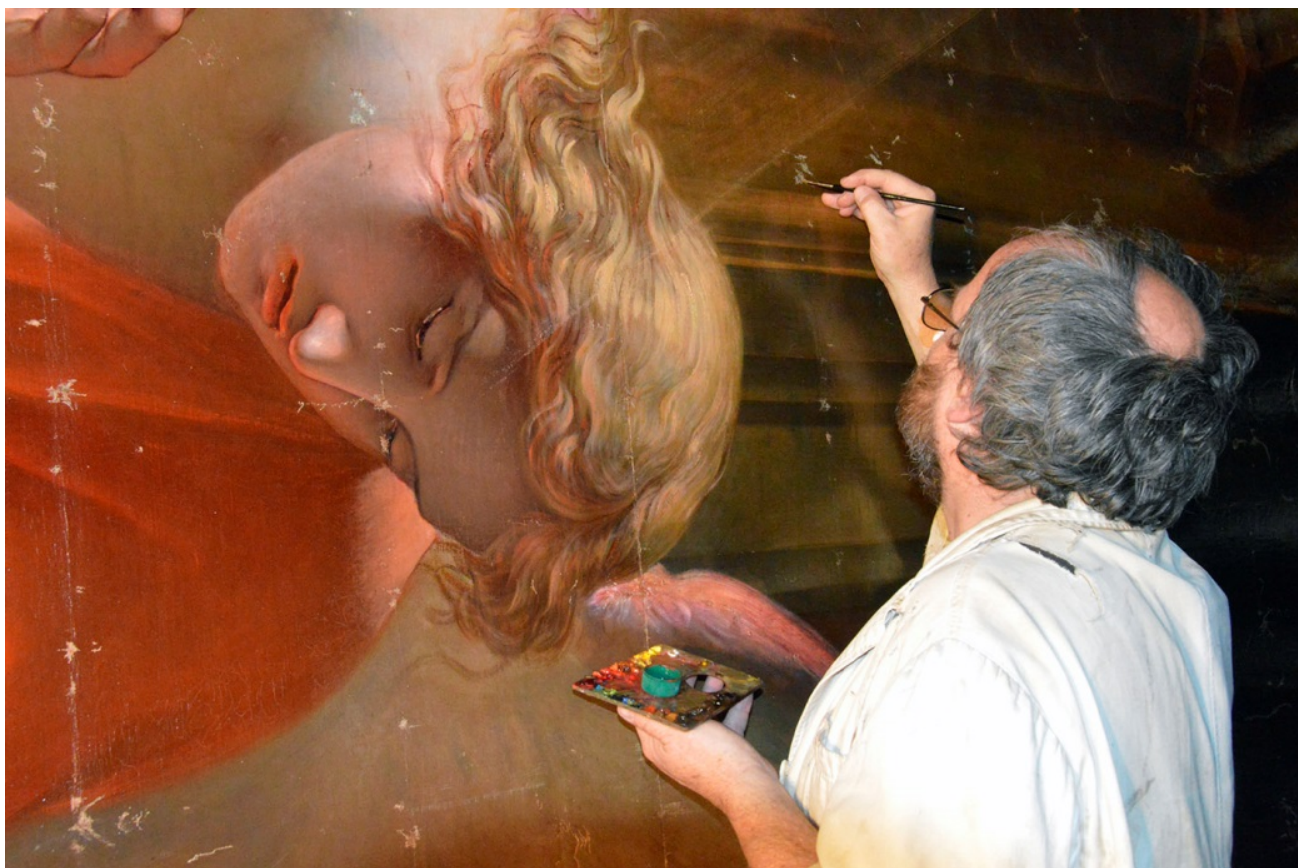
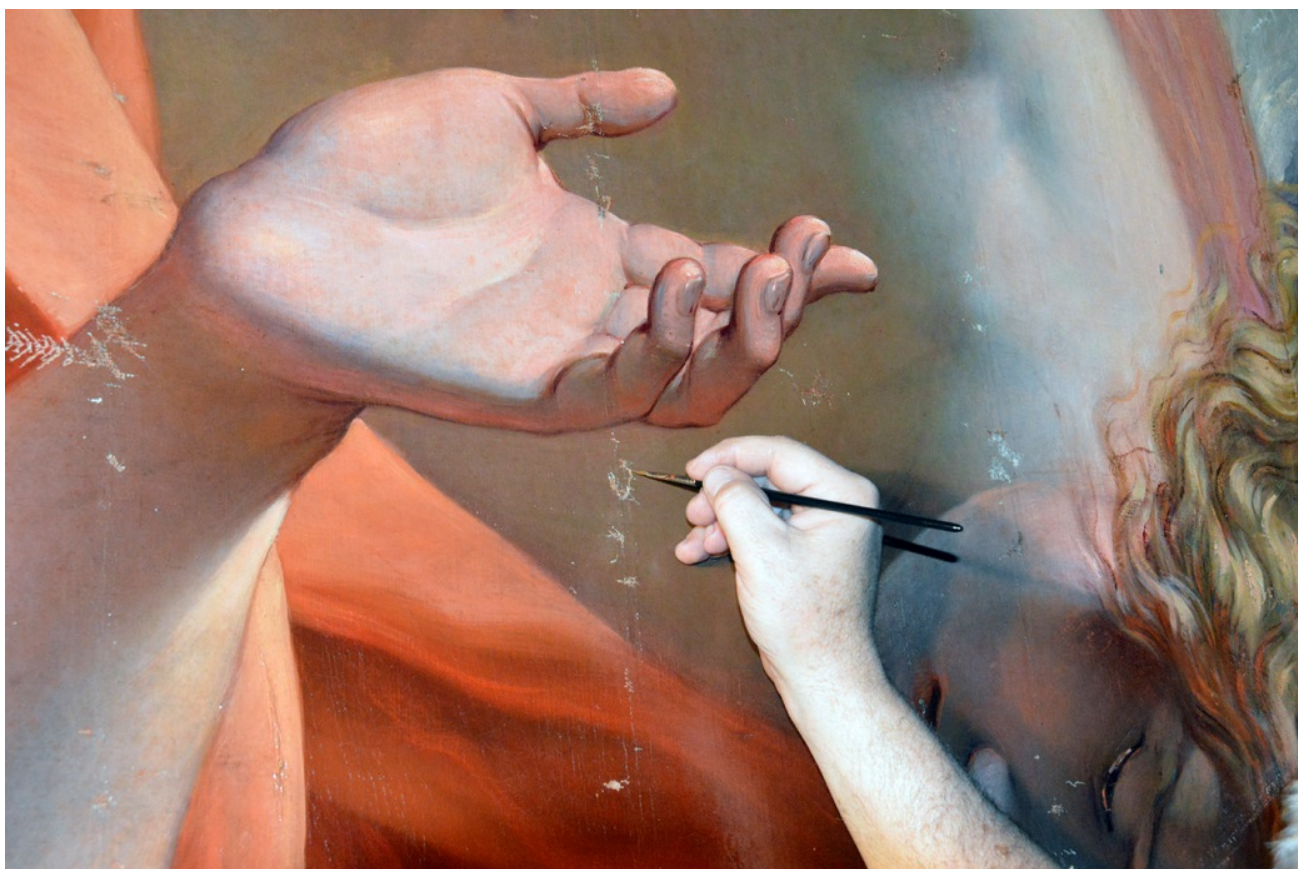
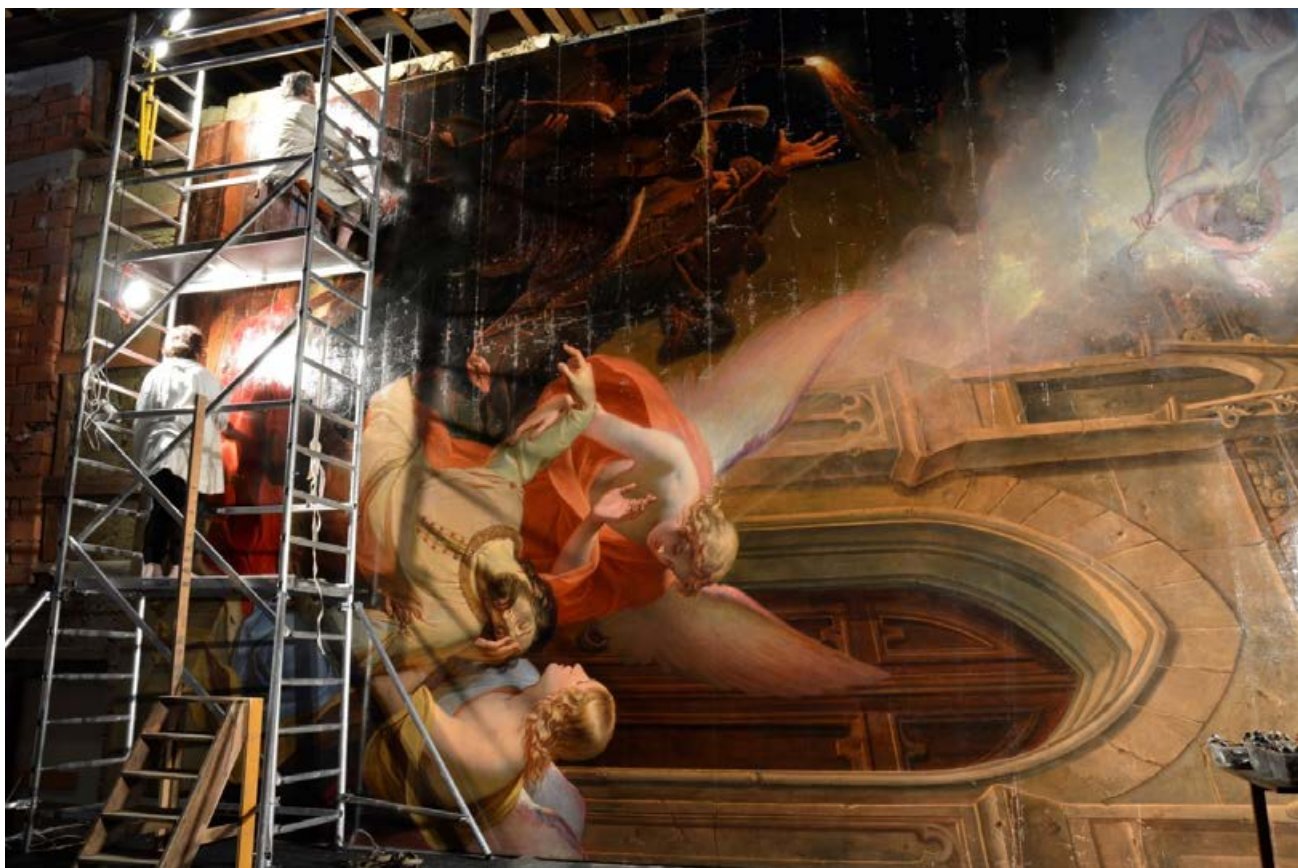
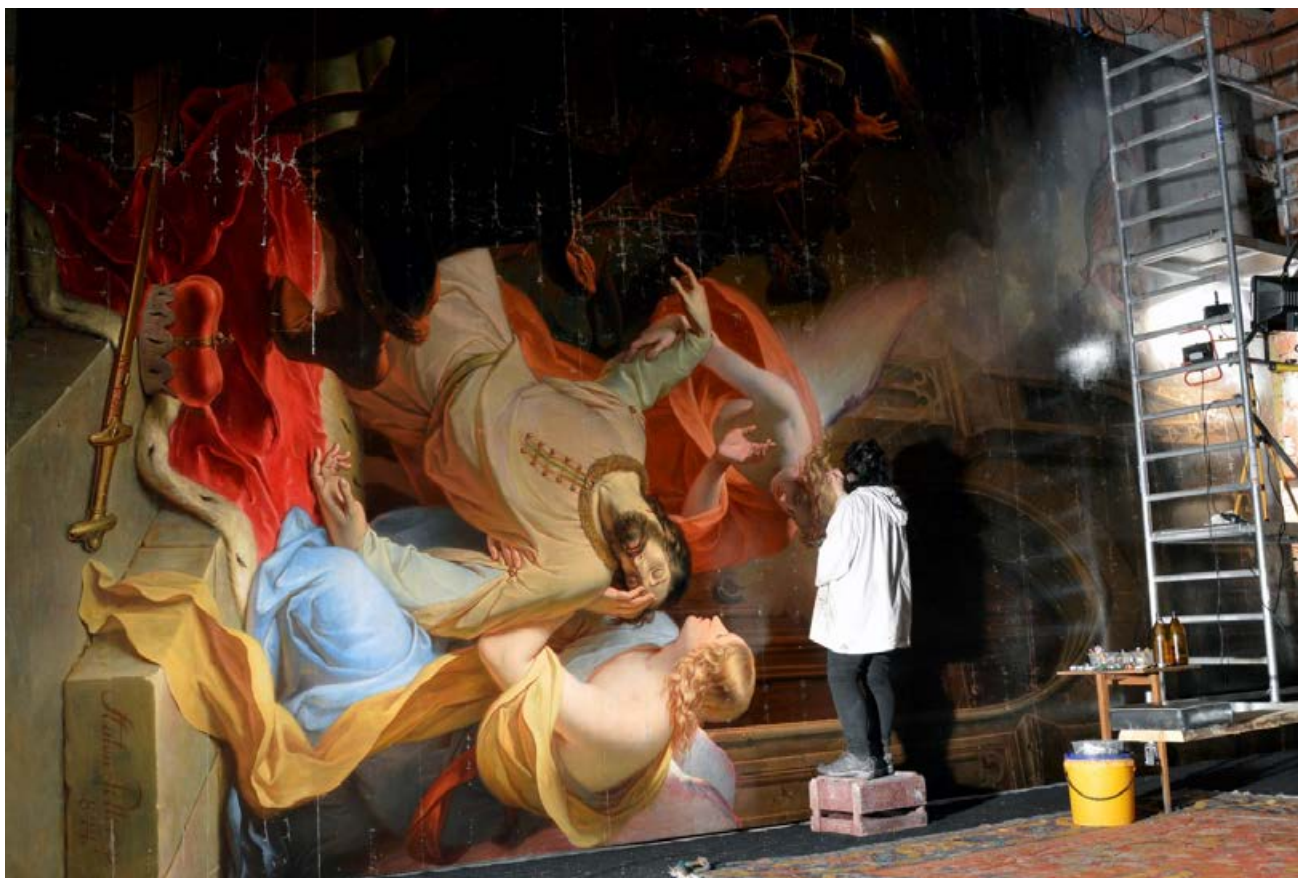
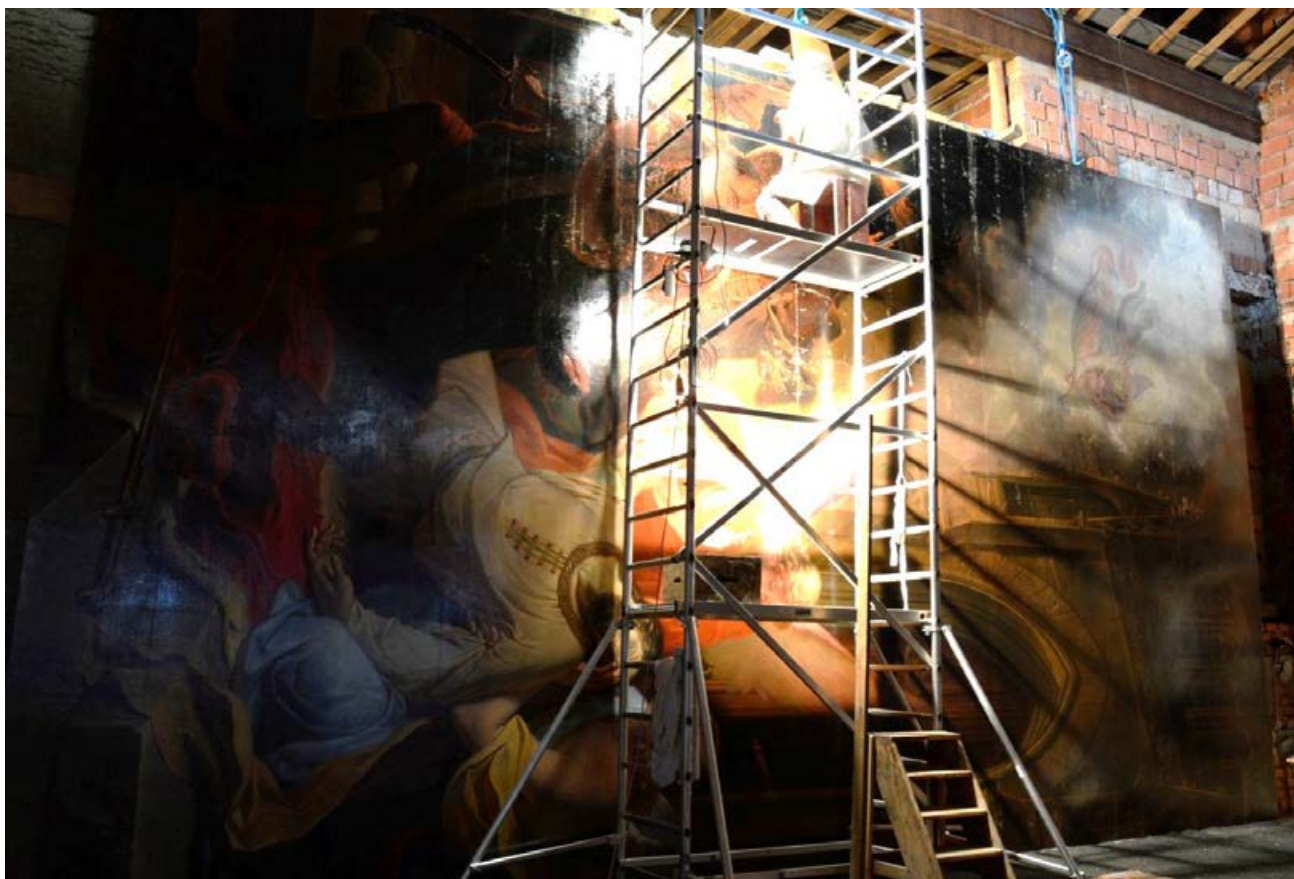
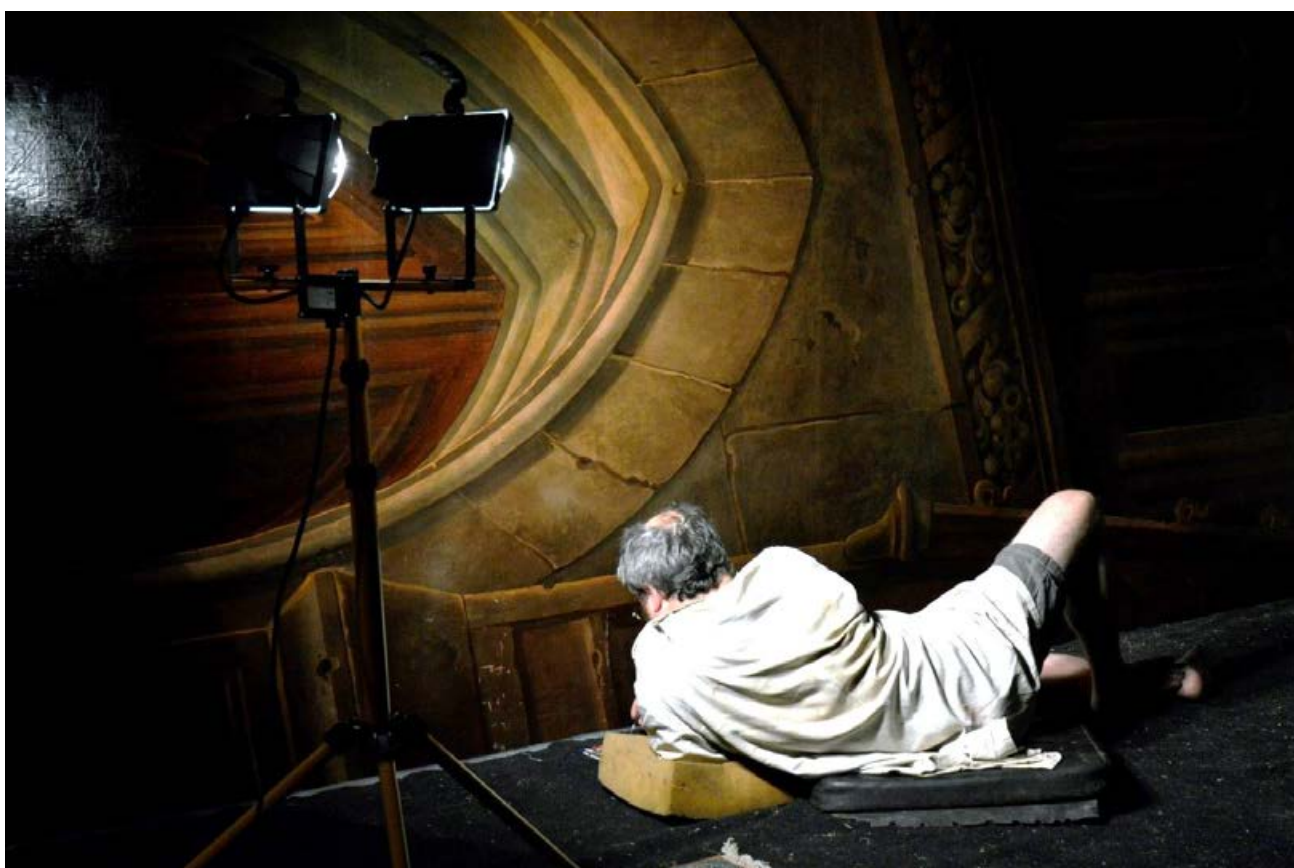
*Retuš obrazu (str. 10 – 13)*

Retuše byly, vzhledem k extrémnímu rozsahu (a k plánované vzdálenosti umístění obrazu od diváka) zvoleny jako napodobivé a sedřená místa byla pojednána lazurami, takže doplňky diváka neruší a nechají působit výjev jako celek.
